PROGRAM PRAC KONSERWATORSKICH I RESTAURATORSKICH

WYSTRÓJ MALARSKI I SZTUKATORSKI ŚCIAN NAWY GŁÓWNEJ I NAW BOCZNYCH
W KOŚCIELE PARAFIALNYM PW. WNIĘBOWZIĘCIA NAJŚWIĘTSZEJ MARYI PANNY
W KONIEMŁOTACH (WOJ. ŚWIĘTOKRZYSKIE).

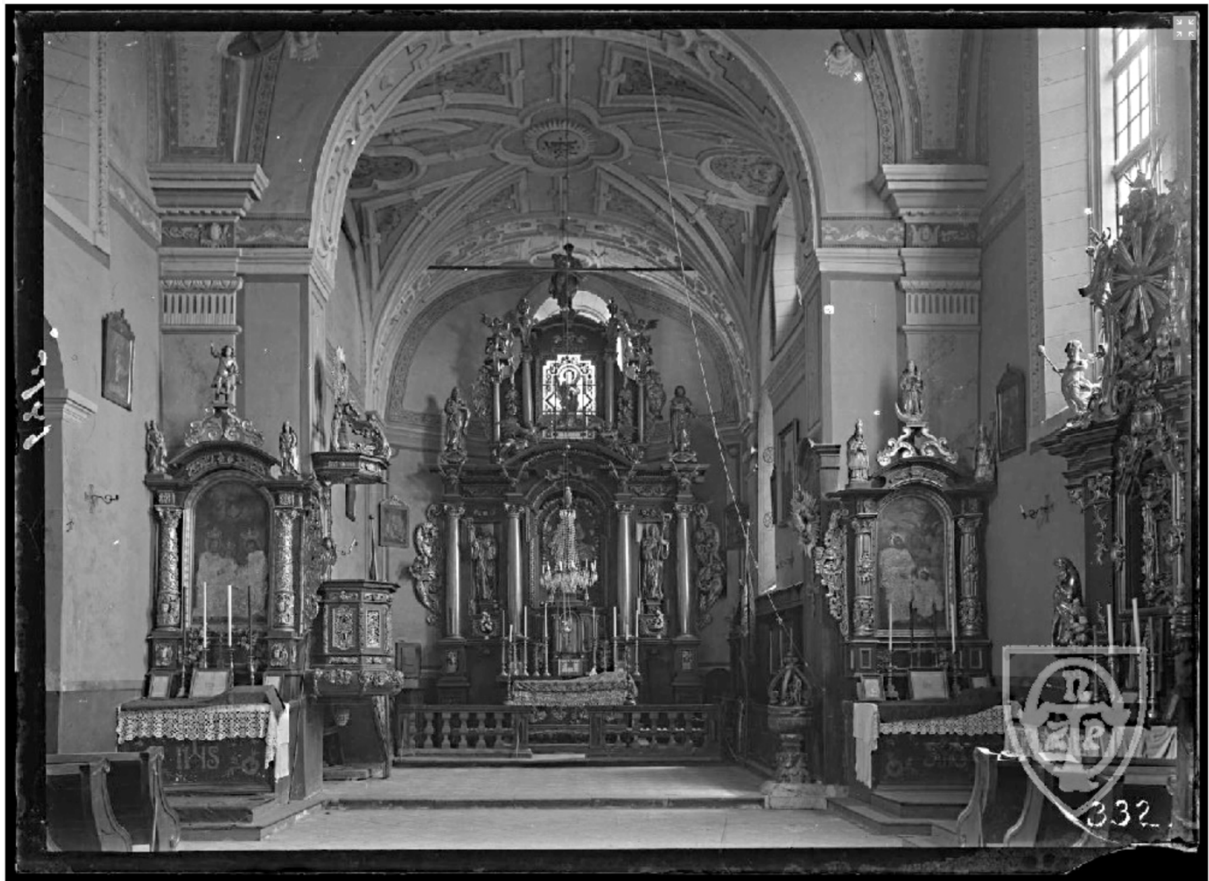
Fotografia archiwalna z pocz. XX w. Wnętrze nawy głównej przed dobudową naw bocznych. Widoczna dekoracja malarska z 1879 r. wykonana przez A. Rozpęda z Krakowa.

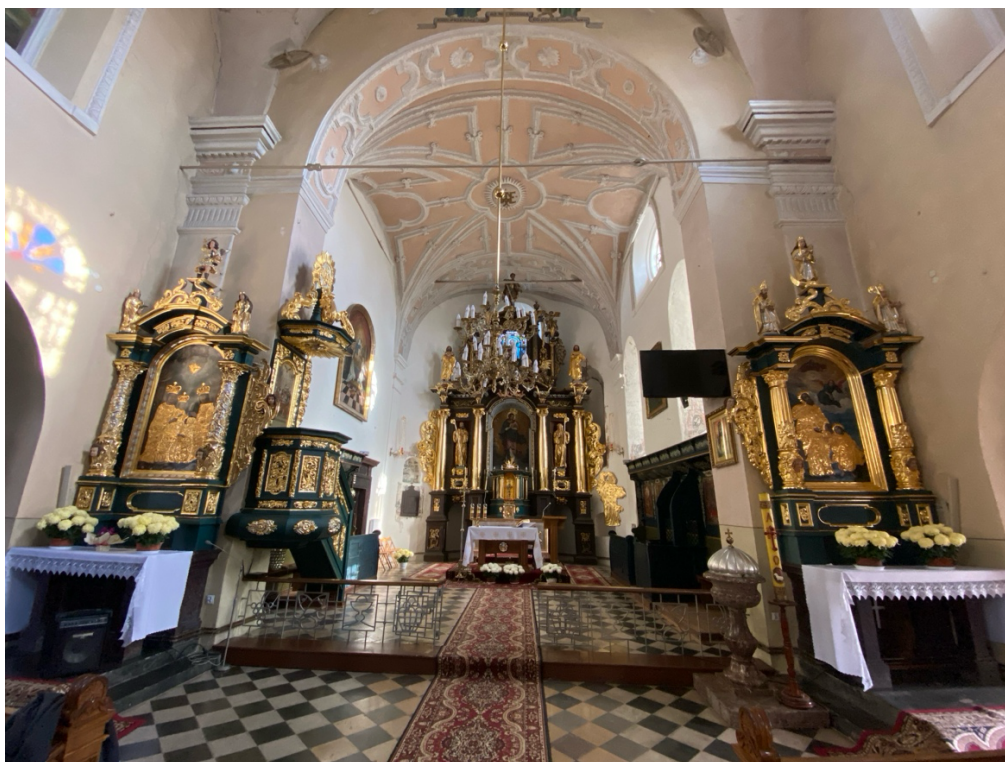
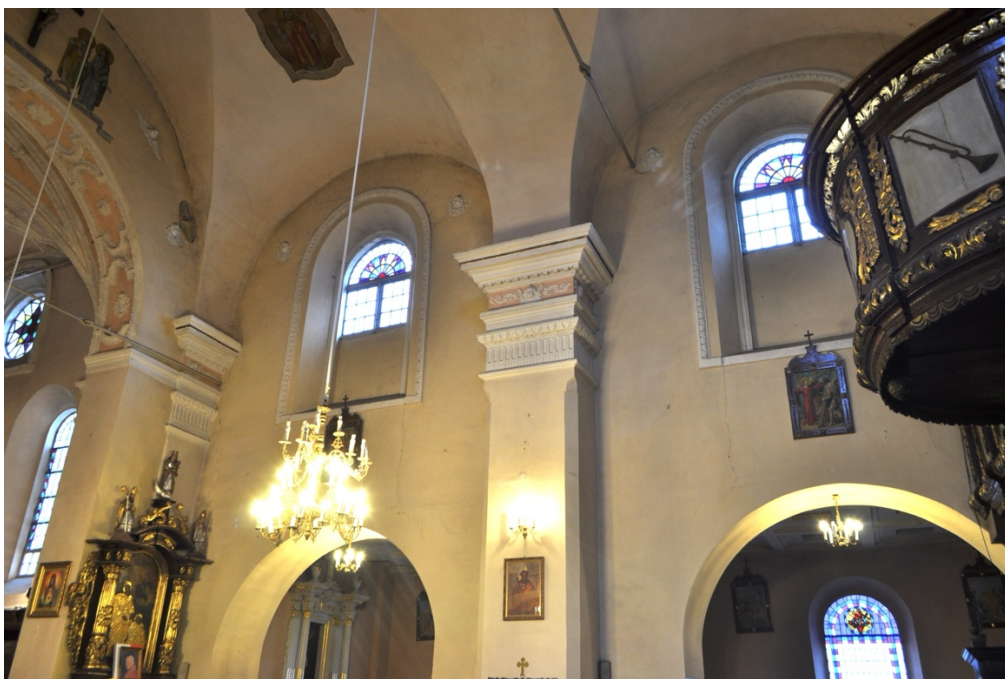
Stan zachowania powierzchni ścian i sklepień jest zły. Ściany są zakurzone i zabrudzone, widoczne są liczne pociemnienia powierzchni spowodowane osiadaniem kurzu i pajęczyn na nierównościach tynku. W dolnych partiach ścian widoczne są liczne uszkodzenia mechaniczne tynków oraz spęcherzenia spowodowane podciąganiem kapilarnym wody. W górnych partiach ścian widoczne są spękania konstrukcyjne (głównie przy otworach okiennych) oraz odspojenie sklepienia pozornego w nawie głównej przy styku ze ścianą tęczową. Powierzchnia malarska ścian utraciła swoją pierwotną kolorystykę i walory estetyczne.

Dekoracje sztukatorskie (główki aniołków, bordiury wokół okien nawy głównej, gzymsy i fryzy pilastrów) pozostałe z całej kompozycji (po usunięciu pierwotnego sklepienia w nawie głównej) zachowały się w złym stanie. Liczne przemalowania zniekształciły pierwotną formę rzeźbiarską elementów. Liczne zabrudzenia i siateczka spękań materiału powodują zły odbiór estetyczny detali.

*Fot. 1, 2. Wnętrze nawy głównej w kościele parafialnym pw. Wniebowzięcia NMP w Koniętotach.
Stan przed konserwacją.*

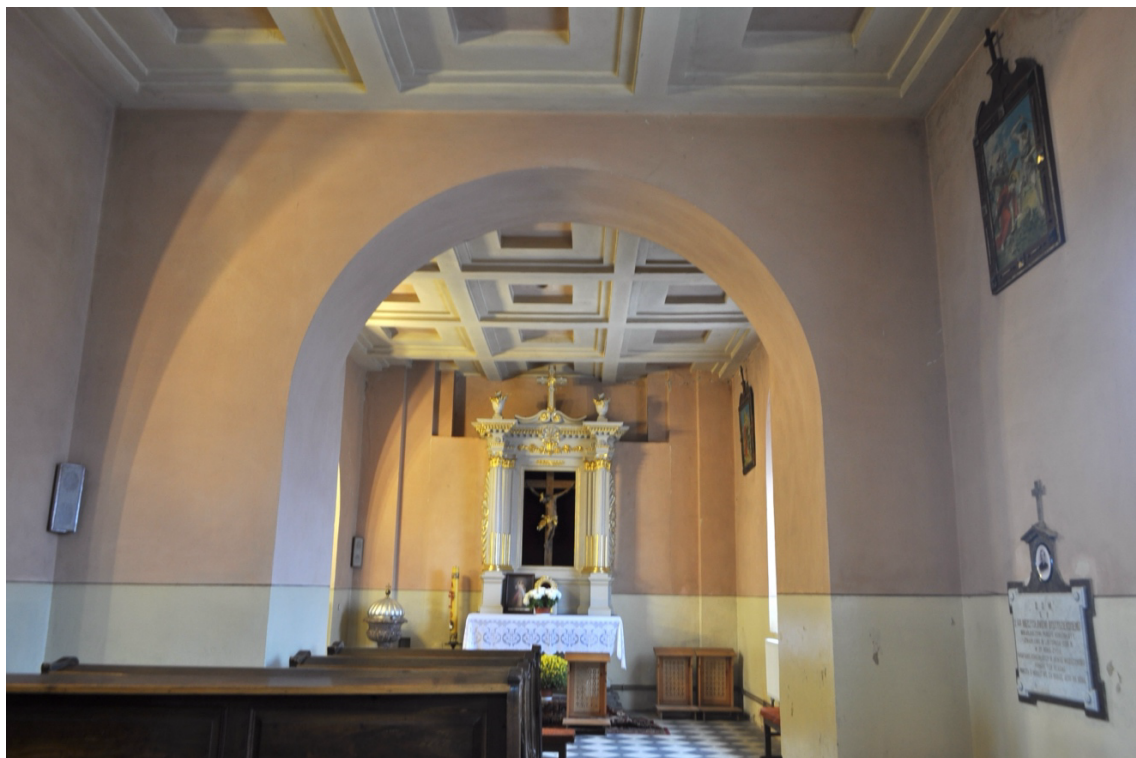
*Fot. 3. Wnętrze nawy południowej w kościele parafialnym pw. Wniebowzięcia NMP w Konieńskach.
Stan przed konserwacją.*

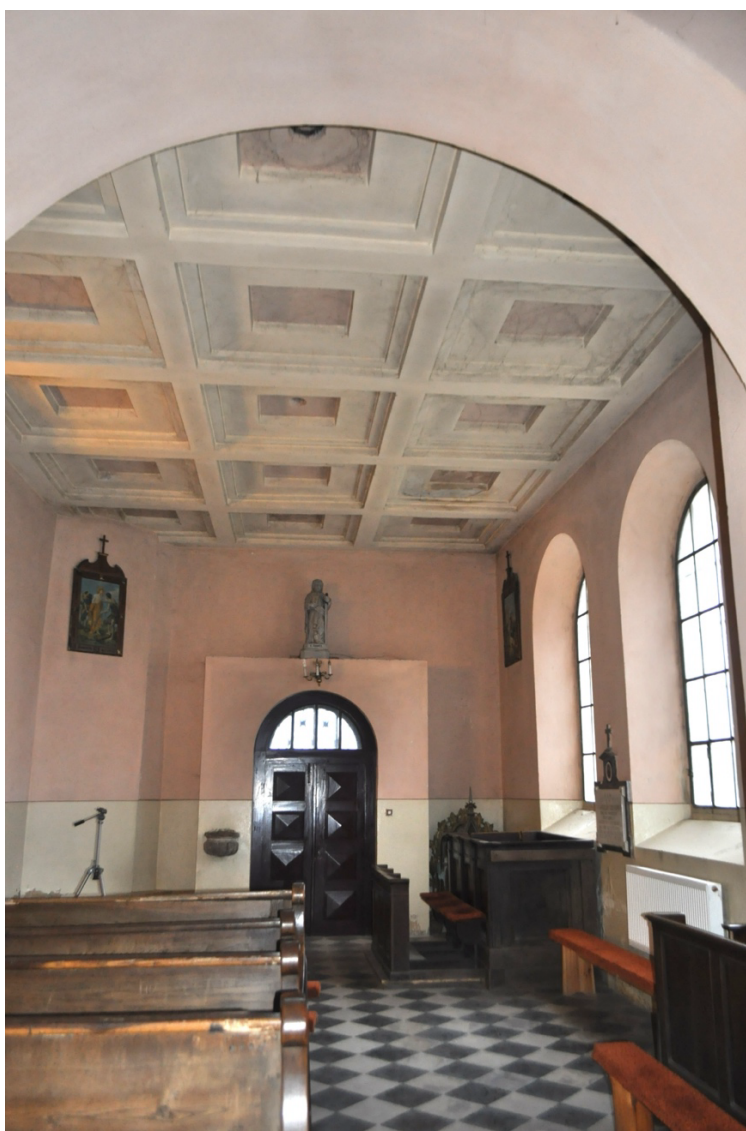
*Fot. 4. Wnętrze nawy północnej w kościele parafialnym pw. Wniebowzięcia NMP w Koniecpolu.
Stan przed konserwacją.*

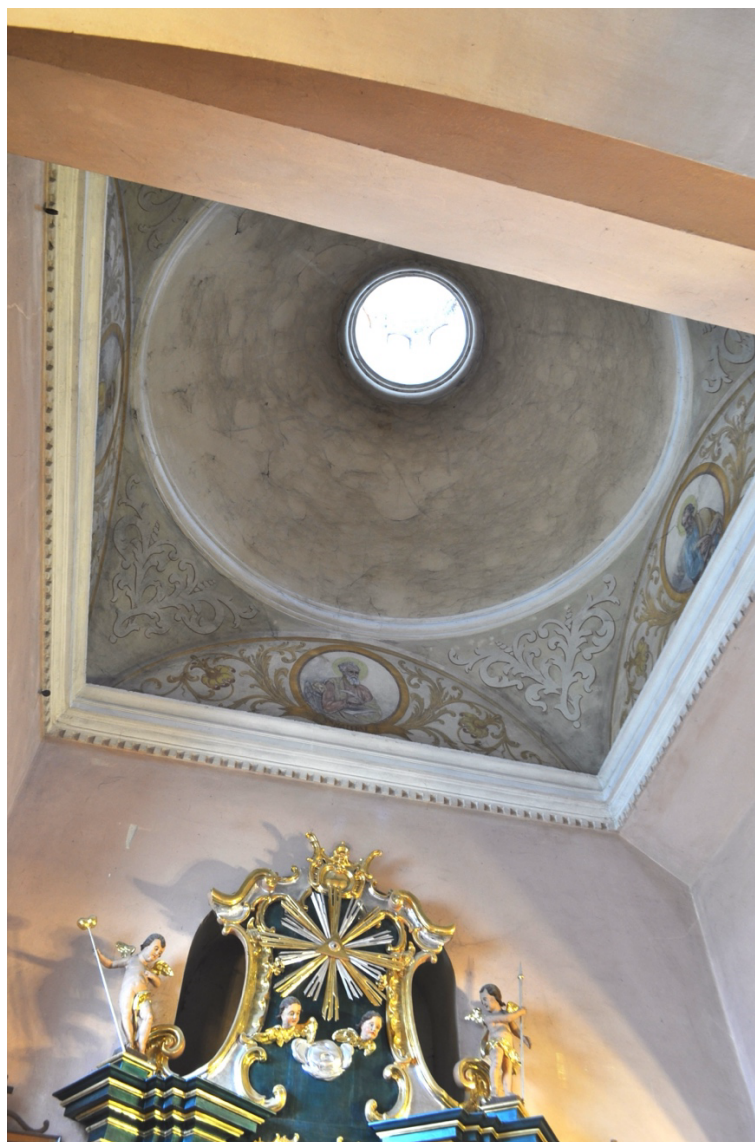
Fot. 5. Kupała dawnej kaplicy św. Benedykta w nawie północnej w kościele parafialnym pw. Wniebowzięcia NMP w Konieńtotech. Stan przed konserwacją.
