PROGRAM PRAC KONSERWATORSKICH

PEŁNA KONSERWACJA TECHNICZNA I ESTETYCZNA DREWNIANYCH ŁAW  
Z ZAPLECKAMI Z II POŁ. XVII W. W CZĘŚCI COKOŁOWEJ CHÓRU W KOŚCIELE  
PARAFIALNYMPW. WNIEBOWZIECIA NAJŚWIĘTSZEJ MARYI PANNY  
W KONIEMŁOTACH (WOJ. ŚWIĘTOKRZYSKIE).

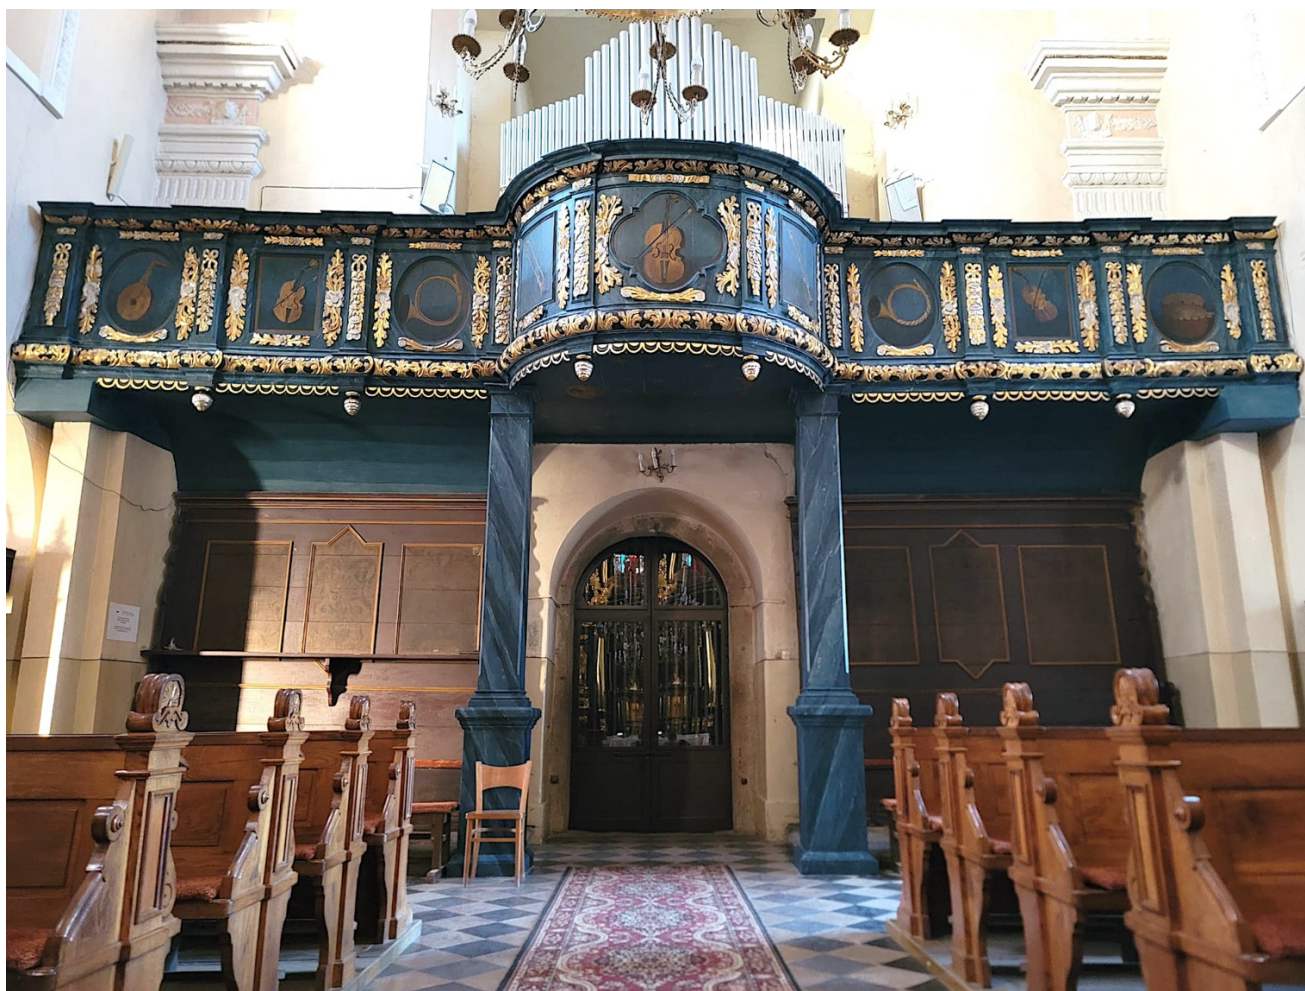
Drewno części cokołowej chóru, zarówno elementy płaskie jak i profilowane ramy i gzymsy wykazują podobny stopień zniszczenia. Po obserwacji na powierzchniach wyróżnić można 3 warstwy historyczne. Dwa ostatnie nawarstwienia z XIX i XX w. wpłynęły zasadniczo na zmianę pierwotnego wyglądu obiektu, a warstwy ciemnobrązowych przemalowań, równocześnie z zachodzącymi procesami zniszczeń, powodują zły stan zachowania obiektu i niewłaściwy odbiór plastyczny. Zmienne warunki związane z częstymi zmianami wilgotności i temperatury we wnętrzu kościoła wpłynęły negatywnie na

poszczególne warstwy technologiczne. W obrębie poszczególnych elementów części cokołowej chóru wystąpiło wiele rodzajów zniszczeń. Są to zniszczenia typu mechanicznego, fizycznego, chemicznego, biologicznego oraz przekształcenia plastyczno-estetyczne. Obecny zły stan zachowania drewna spowodowany został głównie przez niszczącą działalność szkodników drewna – kołatka i spuszczela. Larwy owadów zniszczyły drewno od wewnątrz, na powierzchni destrukcja jest mniej dostrzegalna. Stwierdzono zniszczenia mechaniczne w postaci odłamań i pęknięć profilowanych listew. Na stan zachowania drewna jak również warstw malarskich niekorzystny wpływ miały duże zmiany wilgotności, wynikające z bezpośredniego posadowienia na posadzce oraz bliskości ściany od zachodniej strony świątyni. Wielokrotnie powtarzające się okresy wzrostu i spadku wilgotności osłabiły włóknistą strukturę drewna oraz spowodowały rysy, pęknięcia, szczeliny, reologiczne deformacje i rozluźnienia pierwotnej konstrukcji. W trakcie kolejnych remontów chóru rozluźnione fragmenty drewniane zostały wzmocnione przy użyciu gwoździ i metalowych kotew, przemaalowano również całą powierzchnię struktury części cokołowej chóru.

Pierwotne warstwy polichromii znajdujące się na powierzchni drewna, z biegiem czasu uległy zniszczeniu, pokryły się siatką spękań, i częściowo odspoily się. Te same czynniki fizyko-chemiczne, mechaniczne i biologiczne, które spowodowały uszkodzenia drewna i jego konstrukcji, zniszczyły także zaprawę i warstwy polichromii. Zaprawa w miejscach spękań drewna jest odspojona i wykruszona.

Chór podobnie jak pozostałe elementy wyposażenia świątyni poddawany był zabiegom renowacyjnym i został dwukrotnie przemaalowany. Prawdopodobnie mocniej uszkodzone fragmenty struktury chóru i jego ornamentów zostały wcześniej pokryte nową warstwą zaprawy i przemaalowane farbą olejną oraz przezłożone szlakmetalem w technice olejnej. Zatraciły precyzję i wymowę kształtów co w znacznym stopniu wpływa na niską ocenę ostatnich warstw przemaalowań, nie powtarzających wcześniejszej kolorystyki. Warstwy te, także już zniszczone i przetarte leżą na wcześniejszych warstwach i zabrudzeniach a w wielu miejscach bezpośrednio na drewnie i uszkodzonych jego powierzchniach bez warstwy zaprawy. Powstały w ten sposób nawarstwienia, które odpryskują ukazując spodnią pierwotną warstwę malarską.

*Fot. 1. Drewniany chór z II poł. XVII w. w kościele parafialnym pw. Wniebowzięcia NMP w Konieństotach.  
Stan przed konserwacją części cokotowej z ławkami, widok całości obiektu.*

1. Ustawienie rusztowań i zabezpieczenie pozostałych elementów chóru.
2. Oczyszczenie obiektu z nawarstwień brudu i kurzu.
3. Podklejenie odspojonych warstw zaprawy, polichromii na powierzchni struktury ławek w części cokołowej chóru 5% roztworem kleju glutynowego.

4. Wykonanie badań stratygraficznych na strukturze i płycinach.
5. Demontaż struktury i elementów ruchomych (profilowane listwy, gzymsy).
6. Usunięcie metalowych elementów, tj. gwoździ, haków itp.

7. Przeprowadzenie zabiegu dezynsekcji drewna metodą iniekcji i powlekania środkiem owadobójczym Permethrin.
8. Impregnacja drewna struktury roztworem tworzywa akrylowego Paraloid B 72 w ksylenie, toluenie i acetonie (10-15%), metodą powlekania partii struktury od strony lica i odwrocia.

9. Usunięcie z powierzchni struktury i płycin wszystkich nieoryginalnych przemalowań i nawarstwień metodą chemiczną lub mechaniczną, wybraną na podstawie prób.

10. Sklejenie rozluźnionych połączeń drewna przy użyciu kleju- tworzywa akrylowego Hekol I50.
11. Wymiana lub wzmocnienie elementów konstrukcji odwrocia części cokołowej chóru.

12. Rekonstrukcja zniszczonych fragmentów rzeźbiarskich w drewnie i masie Axson SC 258.
13. Uzupełnienie ubytków drewna w formie wstawek drewniane lub kitów trocinowych na bazie Hekolu I50 lub Paraloidu B 72.

14. Uzupełnienie ubytków zaprawy kredowo-klejowej na powierzchni struktury i płycin.
15. Uzupełnienie scalające odsłoniętych warstw pierwotnej polichromii struktury chóru i malowanych detali w płycinach w technice olejno-żywicznej (farby Maimeri Restauro), metodą naśladowczą oraz punktowaniem.

16. Zabezpieczenie warstw malarskich werniksem końcowym akrylowym.
17. Ponowny montaż elementów ruchomych (profilowane listwy, gzymsy) w pierwotnym miejscu.

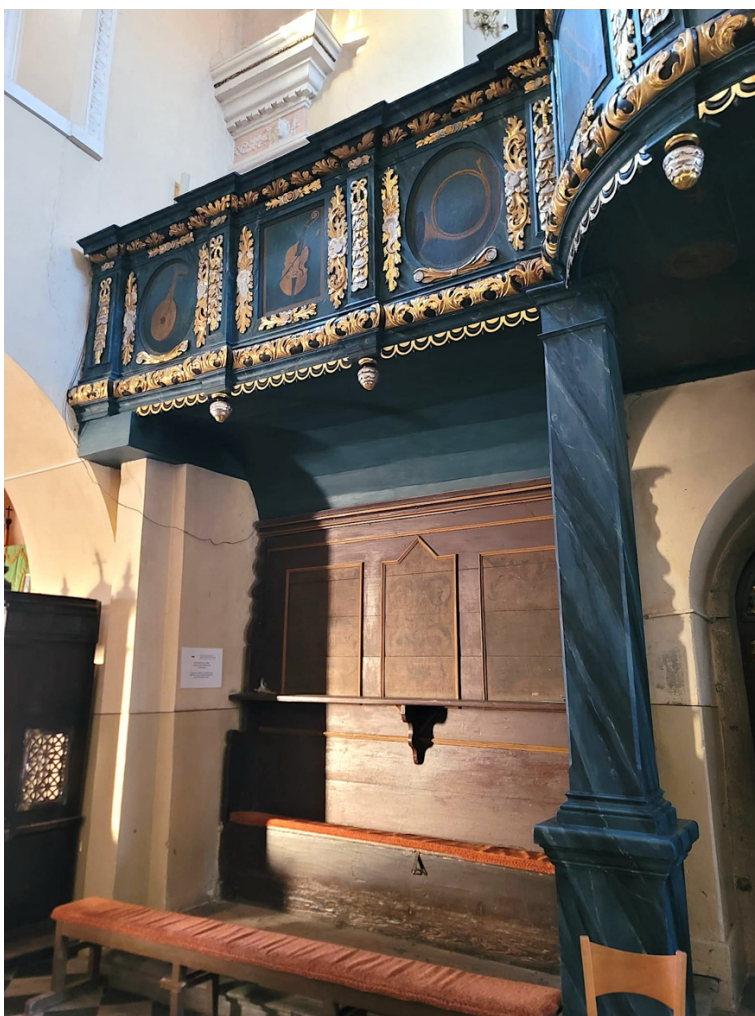
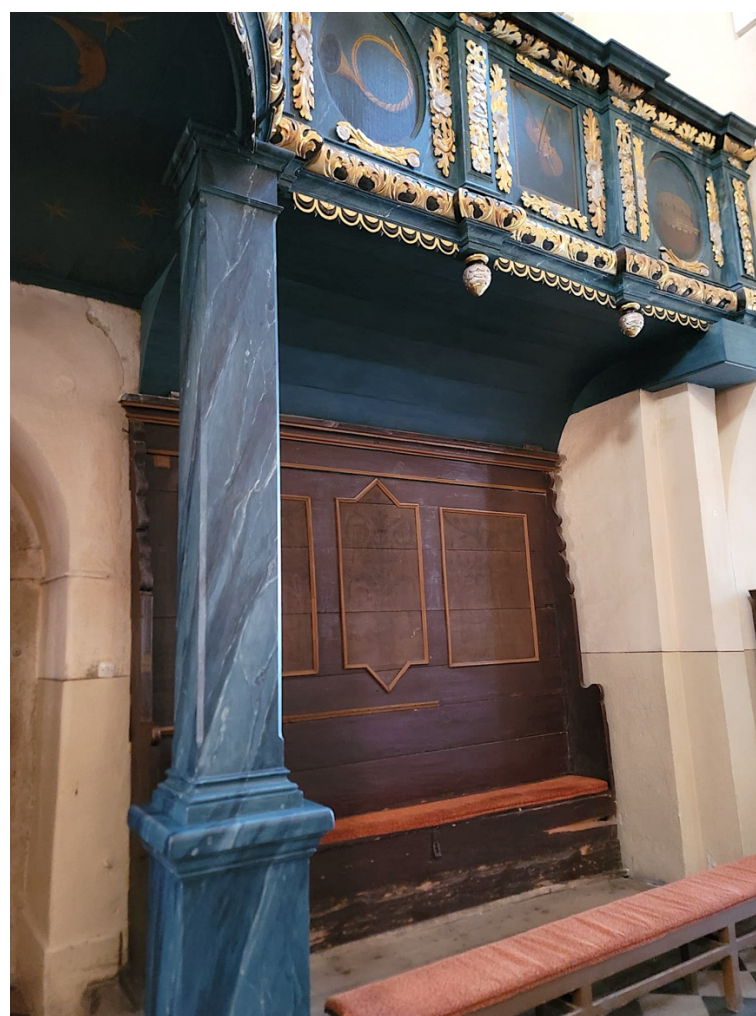
*Fot. 2, 3. Drewniany chór z II poł. XVII w. w kościele parafialnym pw. Wniebowzięcia NMP w Koniemotach.  
Stan przed konserwacją części cokółowej z ławkami, zbliżenie lewej i prawej strony.*
